# ANWENDUNGSBERICHT

## Mobiles Infrarotscannen

### EINE PRÄZISE HIGHTECH-ALTERNATIVE ZU TRADITIONELLEN BRÜCKENPRÜFMETHODEN

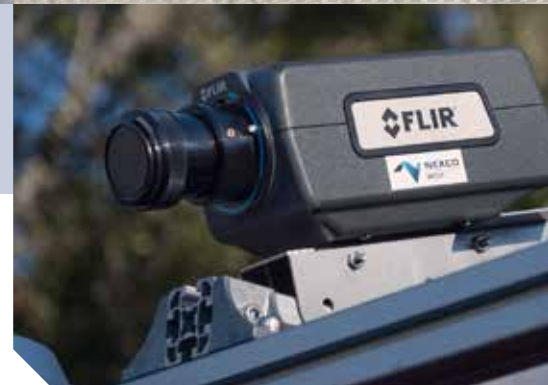
FLIR A6701sc-Kamera für die Erstellung von Infrarotkarten von Delaminationen

Bei der Kamera, die im Scan-System von NEXCO-West zum Einsatz kommt, handelt es sich um eine FLIR A6701sc MWIR-Kamera für die Wissenschaft. „Wir verwenden die Kameras der A6700-Serie, weil sie auch während der Fahrt mit hoher Geschwindigkeit hochauflösende Wärmebilder liefern“, berichtet Matsumoto. Der gekühlte Indium-Antimonid-Detektor der Kameras wartet mit Integrationszeiten von gerade einmal 0,48 µs auf, sodass das Team Wärmebilder mit 640 × Pixeln ohne Bewegungsunschärfe aufnehmen kann. Dabei wählen sie Matsumoto zufolge meist eine Bildrate von 10 Hz, mit der bei Autobahntempo alle zwei Meter gestochen scharfe Wärmebilder

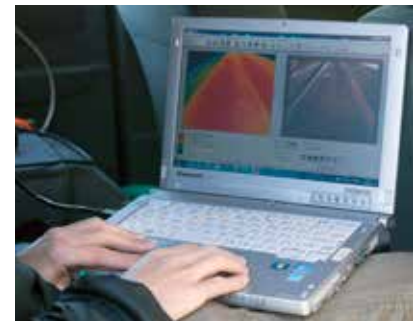
Infrarot-Livestream von der IrBAS-Software von NEXCO-West auf einem Laptop

möglich sind. Die Kamera ist mit einem Laptop im Fahrzeug verbunden, auf der die NEXCO-West-Software Infrared Bridge Assessment System (IrBAS) ausgeführt wird. So kann das Team Echtzeitanalysen ansehen und potenziell delaminierte Bereiche erkennen.

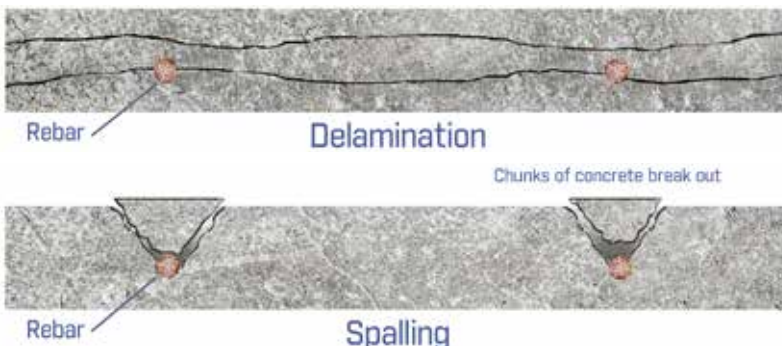
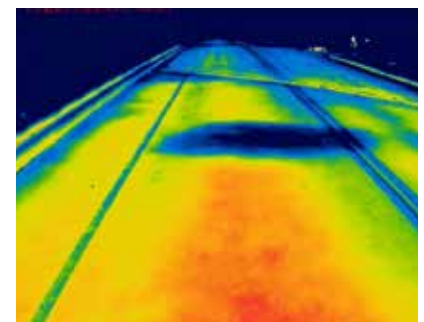
Wärmebild zur Kartierung von Brückenfahrbahnschäden

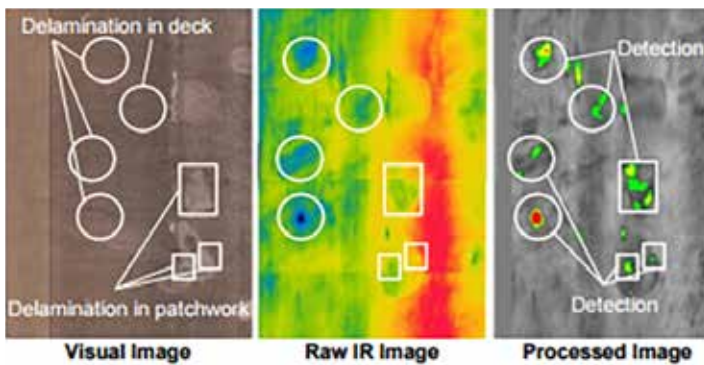
Visuelle, unbearbeitete und bearbeitete Delaminationsbilder von der IR-Prüfung einer Brückenfahrbahn  
 Quelle: „Comparison of Infrared Cameras for Concrete Bridge Deck Scanning: – Vol.2 Field Test at Haymarket Bridge“, Dezember 2014, NEXCO-West USA, Inc.

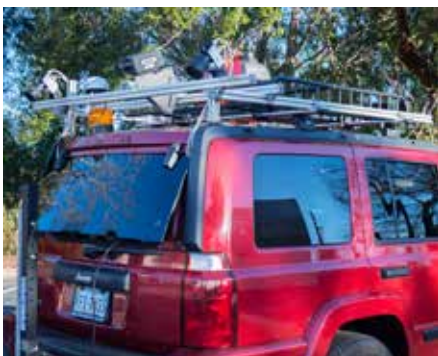
Mobiler Prüfaufbau von NEXCO-West

Bei der Prüfung fährt ein LKW mit einer montierten Infrarotkamera bei einer Geschwindigkeit von etwa 80 km/h mit dem regulären Verkehr über die Brücke. Laut Matsumoto kann mit einer Infrarotkamera in wenigen Minuten ein vollständiger

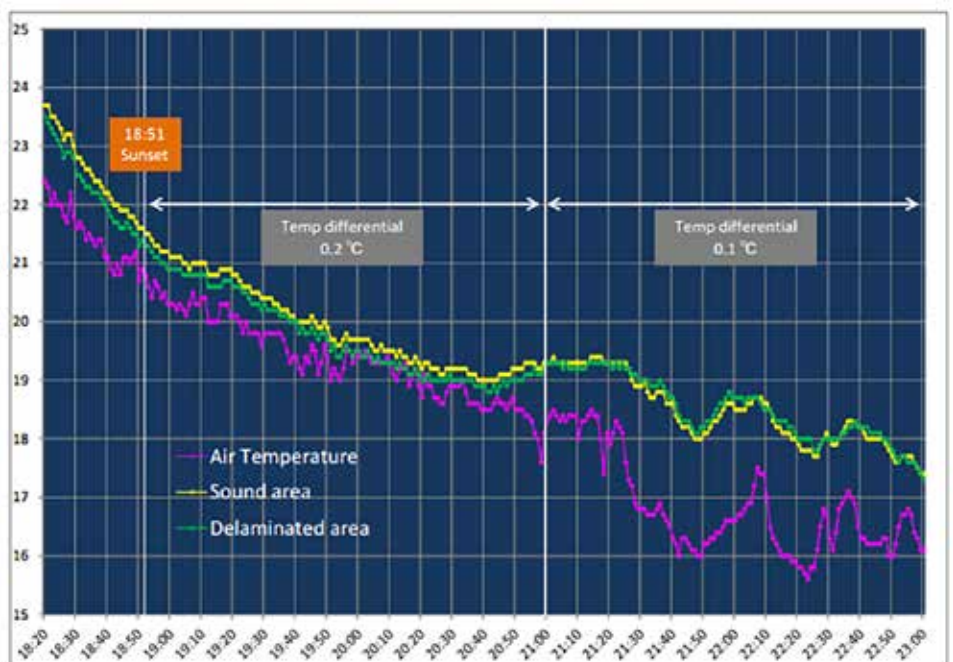
Beispiel für Temperaturunterschiede bei unversehrt und beschädigtem Beton  
 Quelle: „Comparison of Infrared Cameras for Concrete Bridge Deck Scanning: – Vol.2 Field Test at Haymarket Bridge“, Dezember 2014, NEXCO-West USA, Inc.

Damage Rating		Temp. Distribution
Crack Location	Rating	
<p>Concrete surface</p>	<p><b>Indication</b></p>	<p>Temp. (°C)</p> <p>Concrete surface</p>
<p>Concrete surface</p>	<p><b>Caution</b></p>	<p>Temp. (°C)</p> <p>Concrete surface</p>
<p>Concrete surface</p>	<p><b>Critical</b></p> <p>Emergent Action Required</p>	<p>Temp. (°C)</p> <p>Concrete surface</p>

Schadensklassifizierung durch die IrBAS-Software  
Quelle: „Comparison of Infrared Cameras for Concrete Bridge Deck Scanning:  
– Vol.2 Field Test at Haymarket Bridge;“ Dezember 2014, NEXCO-West USA, Inc.

Die Aufnahmen werden normalerweise tagsüber oder in den Stunden nach Sonnenuntergang durchgeführt, weil zu diesen Zeiten die größten Temperaturschwankungen stattfinden. So kühlt Beton, der nachmittags erwärmt wurde, nach Sonnenuntergang wieder ab, was zu messbaren Temperaturunterschieden führt. Während der Großteil der Fahrbahndecke sich gleichmäßig erwärmt oder abkühlt, unterbrechen Delaminationen die Wärmeleitung. Die Temperatur des beschädigten Betons steigt tagsüber schneller an und sinkt abends schneller. Diese Änderungen werden von der Infrarotkamera mühelos erkannt.

1. **Indication (Hinweis):** Delaminationen in einem Abstand von bis zu 4 cm zur Betondecke
2. **Caution (Vorsicht):** Delaminationen in einem Abstand von bis zu 2 cm zur Betondecke
3. **Critical (kritisch):** An die Betondecke angrenzende Delaminationen

Während Fahrbahnbereiche mit der Bewertung „Indication“ als ausreichend gelten, müssen „Caution“-Flächen genau beobachtet werden. Bei als „Critical“ eingestuften Bereichen sind sofortige Maßnahmen erforderlich.

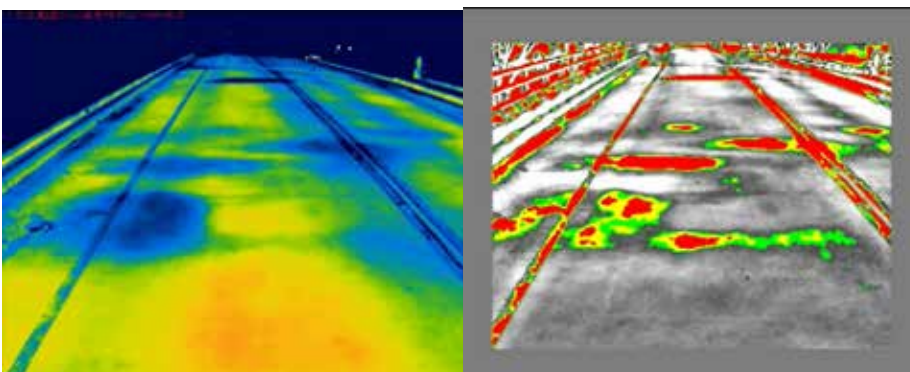
Wärmebild einer Brücke (links) und mit IrBAS bearbeitetes Bild zur Kartierung der Fahrbahnschäden (rechts)

Sobald Daten zu allen Fahrstreifen der Brücke erfasst wurden, kann das Team mit der Verarbeitung beginnen. „Da die IrBAS-Software den Großteil der Datenanalyse- und Berichtsprozesse automatisch ausführt, werden bei der Erstellung von Mängelkarten viel Zeit und signifikante Kosten eingespart“, so Matsumoto. Die Software nutzt diese Mängelkarten zur Berechnung des prozentuellen Anteils des delaminierten Fahrbahnbereichs und klassifiziert den
